PETER JAHN & PARTNERE

10/2015

KORT TILSTANDSRAPPORT OG VEDLIGEHOLDELSPLAN

Ejendommen er beliggende på Tjørnerækken 2-8 og Poppelrækken 1-7 i Københavns Kommune.

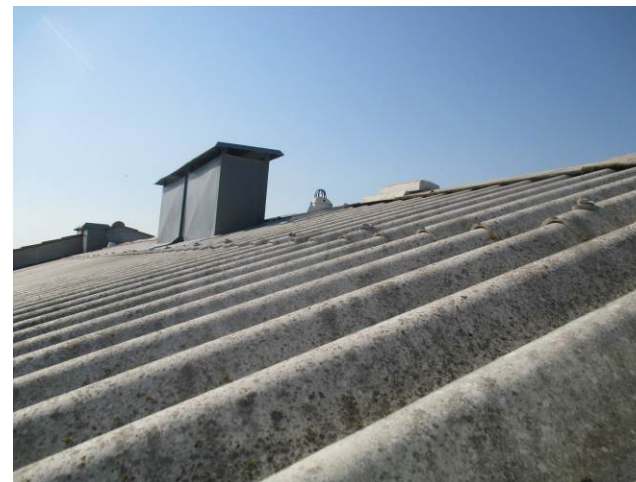
Tagbeklædningen er udskiftet i 2002 og fremstår i god stand.

Tagbelægning er bølgeplader og brandkarm i baggrunden.

Det anbefales, at taget indenfor 5-10 år eftergås nærmere udefra for knækkede plader, løse skruer mv., da der ikke er meget højde på loftet og ikke er gangbroer på loftet ud mod facaden.

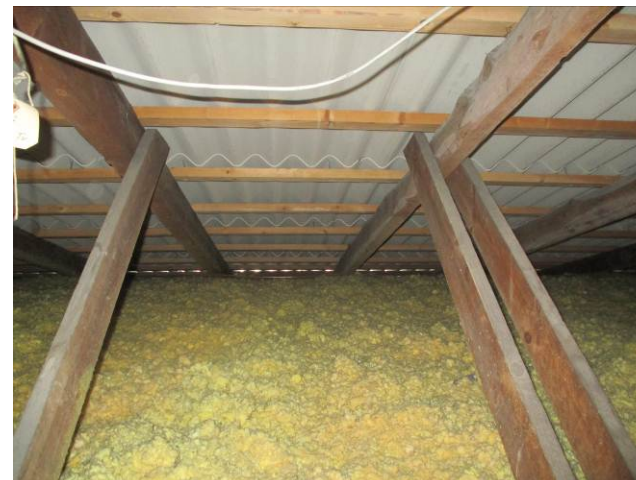
Den bærende del af tagkonstruktionen fremstår i rimelig stand, hvad angår de synlige spær, bjælker mv.

Undersiden af tagbelægningen.

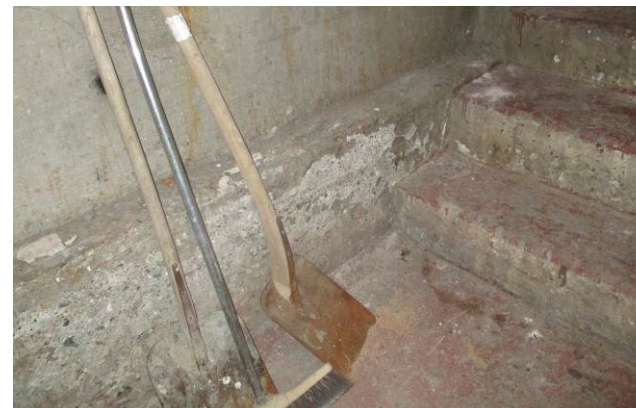
På den indvendige side af kældervægge ses almindelig opfugtning i form af afskallet puds. Kælderen anvendelse til pulterrum, vaskekælder mv. taget i betragtning, bør revner og lignende udbedres, for at opnå tæt overflade.

Kælderen virker tør. Det blev oplyst, at kælderen i forbindelse med skybruddet i 2011 også blev ramt, men kun fyrrummet mangler oprydning.

Kælderydervæg i fyrrum.

Det anbefales, at indersiden af kælderen ydervægge eftergås for revner og pudsskader for tæt overflade. Derudover bør der være fokus på revnedannelsen i betonen ved trappenedgangene, særligt ved gelænderets fastgørelse.

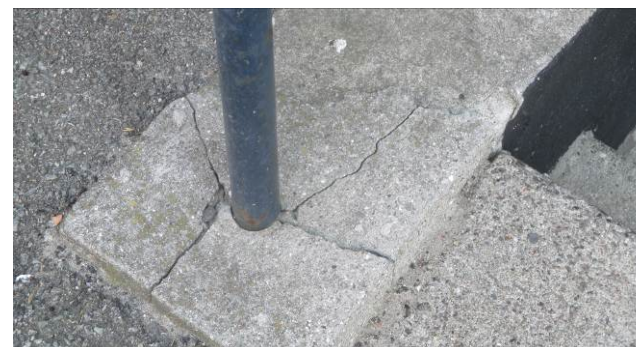
Der er revnedannelse i betonen ved flere af rækværkets fastgørelser i terræn.

Revnedannelse ved rækværk til kælder.

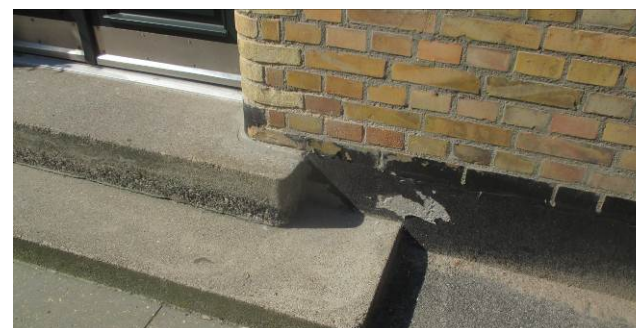
Afskalningerne på sokkelpuds skyldes fugtophobning i puds og murværk samt at der gennem tiden er blevet saltet kraftigt ved trapperne til hoveddøre.

Mindre pudsskade på sokkel ved indgangsdør.

Det anbefales, at pudsskaderne udbedres inden næste opmaling af soklen.

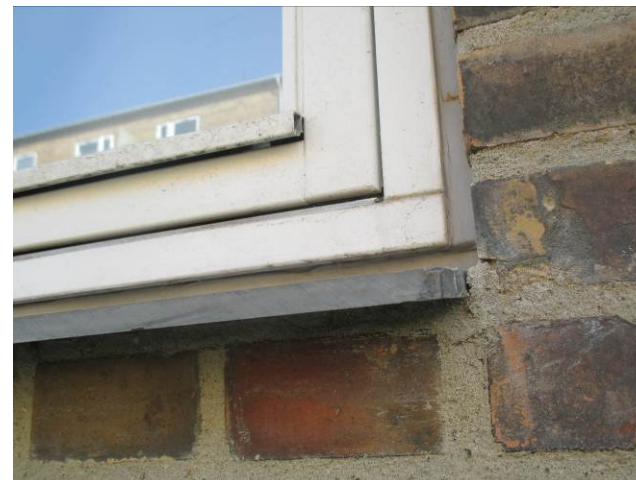
Vinduerne fremstår i god stand og er med alu-bundliste.

Det anbefales, at de bløde fuger indenfor 5-10 år gennemgås for revner og om de slipper i kanten. Vinduerne bør malerbehandles indenfor 5-10 år for at bevare den gode stand.

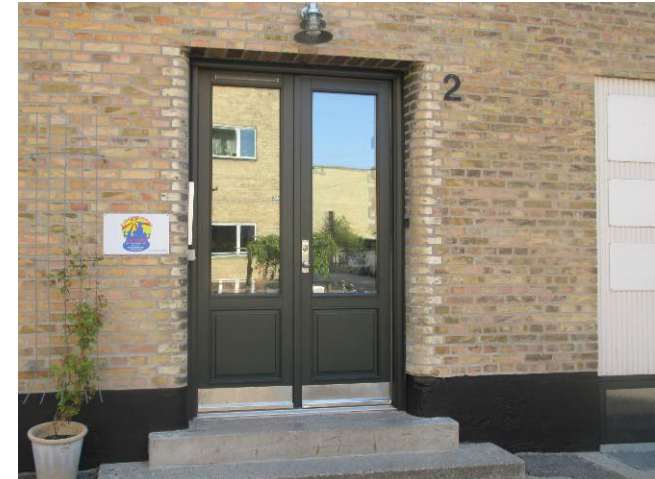
Dørene fremstår i god stand men med enkelte skrammer og bliver løbende malet.

Opgangsdør til Tjørnerækken 2.

Det anbefales at dørene males hvert 5.-7. år (afhængig af slidtage) for at holde den gode stand.

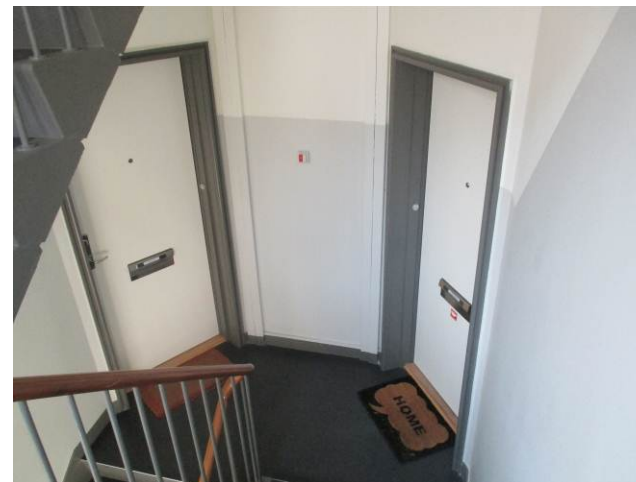
Trapperummene er generelt i god stand. Trappeopgangene bærer præg af brug og har derfor små skrammer.

Trappe med nyere lejlighedsdøre.

Det anbefales, at der planlægges med løbende eftergang af malingen på trappevæggene og pleje af linoleum jævnlgt for at bevare den fine standard.

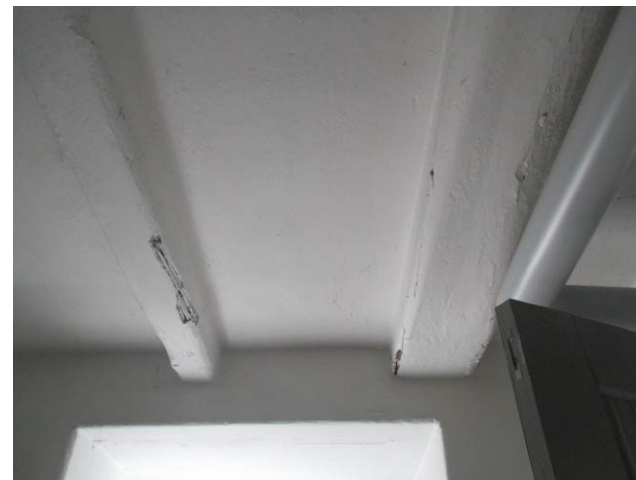
Enkelte steder i kælderen er der hul på pudsoverfladen. Etagedæk mellem stueetagen og kælder ses ikke at være isoleret.

Etagedæk set fra kælder, brud på overflade.

Det anbefales, at etagedæk mod kælderen eftergås og puds reetableres pga. brandsikkerheden.

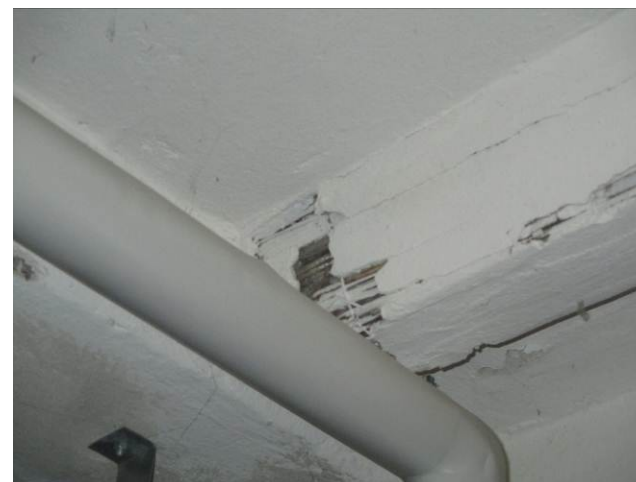
Brud på overfladen på etagedæk over kælder.

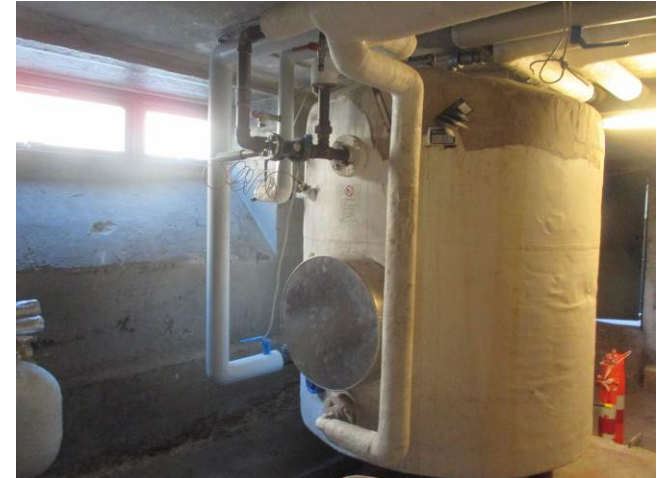
I varmecentralen står 1 stk. varmtvandsbeholder fra 1982 og rummer 2000 liter, 1 stk. varmeveksler fra 1982 og 1 stk. ekspansionsbeholder fra 1982 på 400 liter.

Varmtvandsbeholder.

Det anbefales, at varmeanlægget udskiftes, og at der opsættes opmærkning på ledninger.

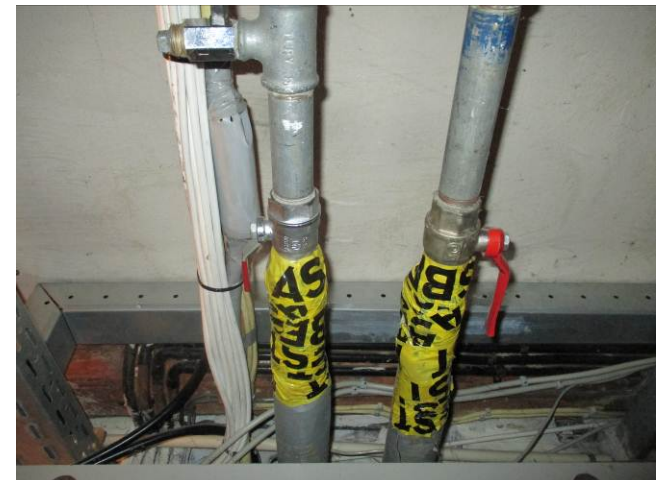
Ledninger er delvist isolerede. Isolering er afsluttet med lærred og isogenopak. Lærred er ikke malerbehandlet. Der er ikke udført rørmærkning af installationen.

Det forventes, at eksisterende rørisolering indeholder asbest. Såfremt der skal foretages arbejde på installationer, der indeholder asbest, skal der forinden foretages asbestsanering af installationen, hvor asbest indkapsles/fjernes.

Manglende isolering på rør.

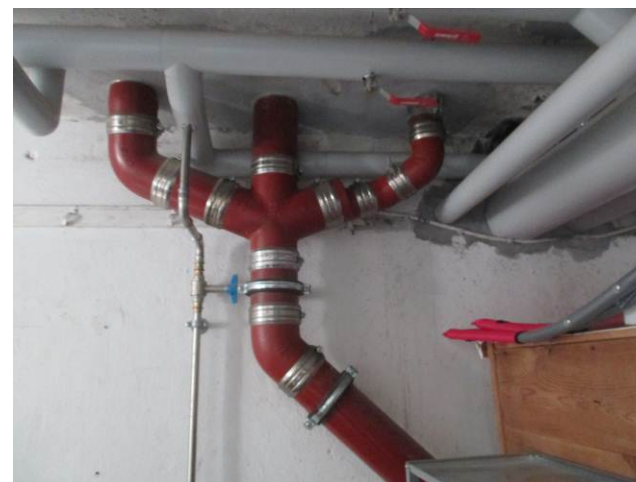
Der er ikke monteret rottespærre.

Faldstammer i kælder, uden rottespærre.

Det anbefales, at der monteres synlig rottespærre.

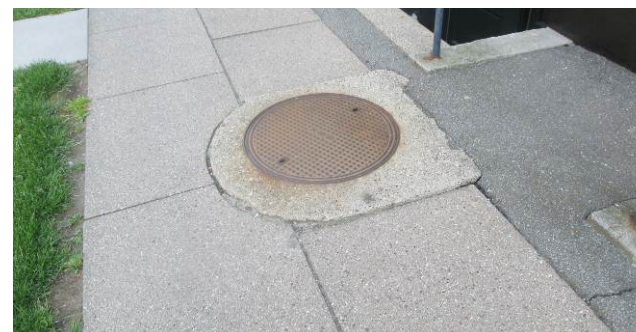
Da kloakledninger er gemt under bygningen og i jord, kan standen ikke umiddelbart vurderes. Der er dog umiddelbart ingen tegn på skader i form af indtrængende fugt, sætninger i belægninger eller lignende.

Kloak i fortov mod Tjørnerækken.

Det anbefales, at der udføres tv-inspektion, og der årligt bliver rensset sandfangsbrønde.

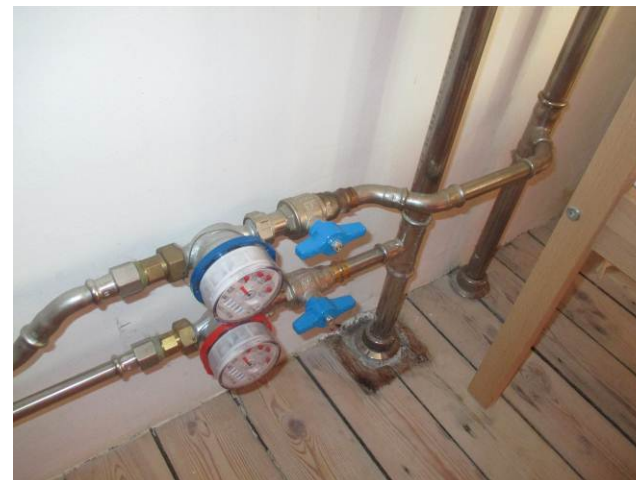
Der er observeret komponenter og fittings af messing, som indgår i den nyere brugsvandsinstallation. Dette kan i visse tilfælde give anledning til korrosion i samlinger mellem messing og rustfri stål. Det anbefales derfor, at der afsættes et mindre vedligeholdelsesbeløb til løbende udskiftning af komponenter og fittings.

Nye vandinstallationer med afspærringsventiler og målere, som ikke er isoleret i lejlighed, samt fittings i messing.

Det anbefales, at bestyrelsen følger op på om rørene i lejlighederne er isoleret. Er dette ikke tilfældet, bør alle rør isoleres for at nedsætte varmetabet på varmtvandsinstallationen og kondensering på koldvandsinstallationen.

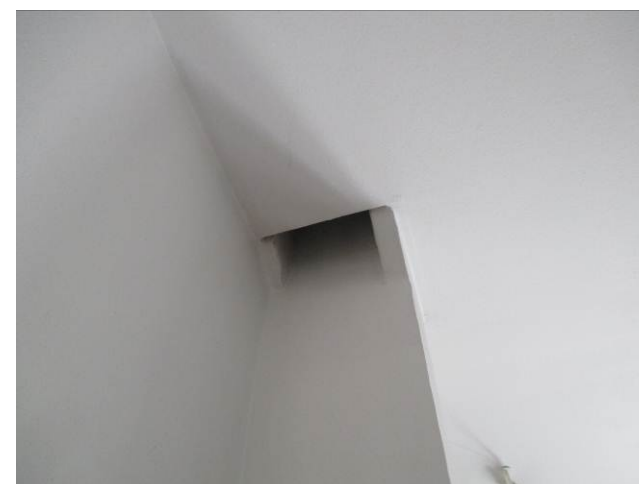
Der er ikke foretaget destruktivt indgreb. Der ses tydeligt skidt i stor del af kanalhullet.

Ventilationshul i en af lejlighedernes køkken, som trænger til at blive renses.

Det anbefales, at kanaler og kontrolventiler/emhætter bør renses for at sikre optimal drift af ventilationsanlægget.

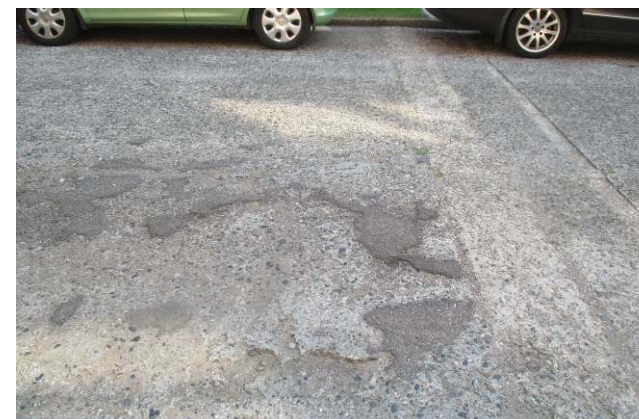
Asfaltbelægningen er i dårlig stand med huller og revner med ukrudt i.

Privat fællesvej, Tjørnerækken, er i middel-dårlig stand.

(Z) Den private fællesveje, Tjørnerækken, fremstår i dårlig stand.

Det anbefales at den private fælles vej, Tjørnerækken, renoveres.

Privat fællesvej (Tjørnerækken). Huller	Lapning af huller (slaghuller) i den private fællesvej. Omkostning bør fordeles med de øvrige foreninger. Løbende udgifter til lapning af huller bør afsættes særskilt.	A-B	50	1-5 år		50								
Privat fællesvej (Tjørnerækken). Nyt slidlag	Lapning af huller og revner ved bortfræsning af større områder og efterfølgende udlægning af nyt slidlag. Omkostning bør fordeles med de øvrige foreninger, ca. 90 meter.	B	300	10-30 år					300

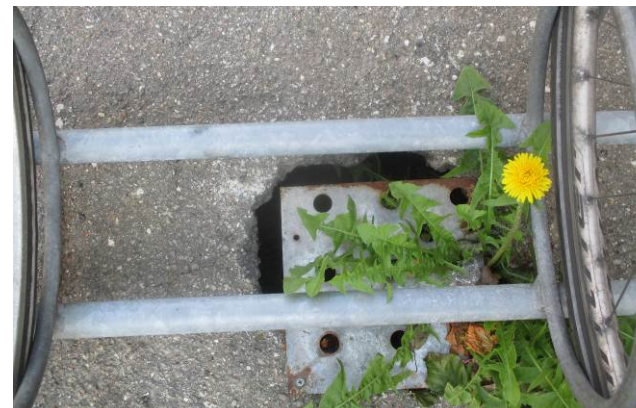
Hul i belægning under cykelstativ ved børnehaven på Tjørnerækken.

Det anbefales at hullerne i belægningen ved henholdsvis cykelstative og facadehjørnet Poppelrækken/ Prags Boulevard udbedres hurtigst muligt, herunder at klarlægge årsagen til at asfalten synker.

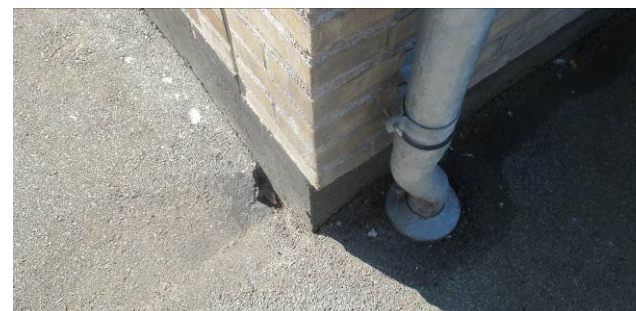
Hul i belægning ved husmuren på hjørnet af Prags Boulevard og Poppelrækken.
